RELATÓRIO DE AUDITORIA	
Ordem de Serviço:	Nº 74/2017/CGM/AUDI
Unidades Auditadas:	Secretaria Municipal do Verde e Meio Ambiente – SVMA Secretaria Municipal de Segurança Urbana – SMSU Secretaria Municipal de Habitação – SEHAB Prefeitura Regional da Casa Verde – PRCV
Período de Realização:	27/09/2017 a 08/01/2018

O objetivo principal da auditoria foi mapear de forma geral a situação atual, o grau de risco e as atividades já realizadas para conter o avanço de ocupações irregulares no Jardim Peri Alto, especificamente na região do Córrego do Bispo (margens direita e esquerda), abrangida pela PRCV. A auditoria também objetivou identificar oportunidades de melhoria do ponto de vista de gestão, nos eixos fiscalização e implantação de solução permanente (Parque Linear do Córrego do Bispo).

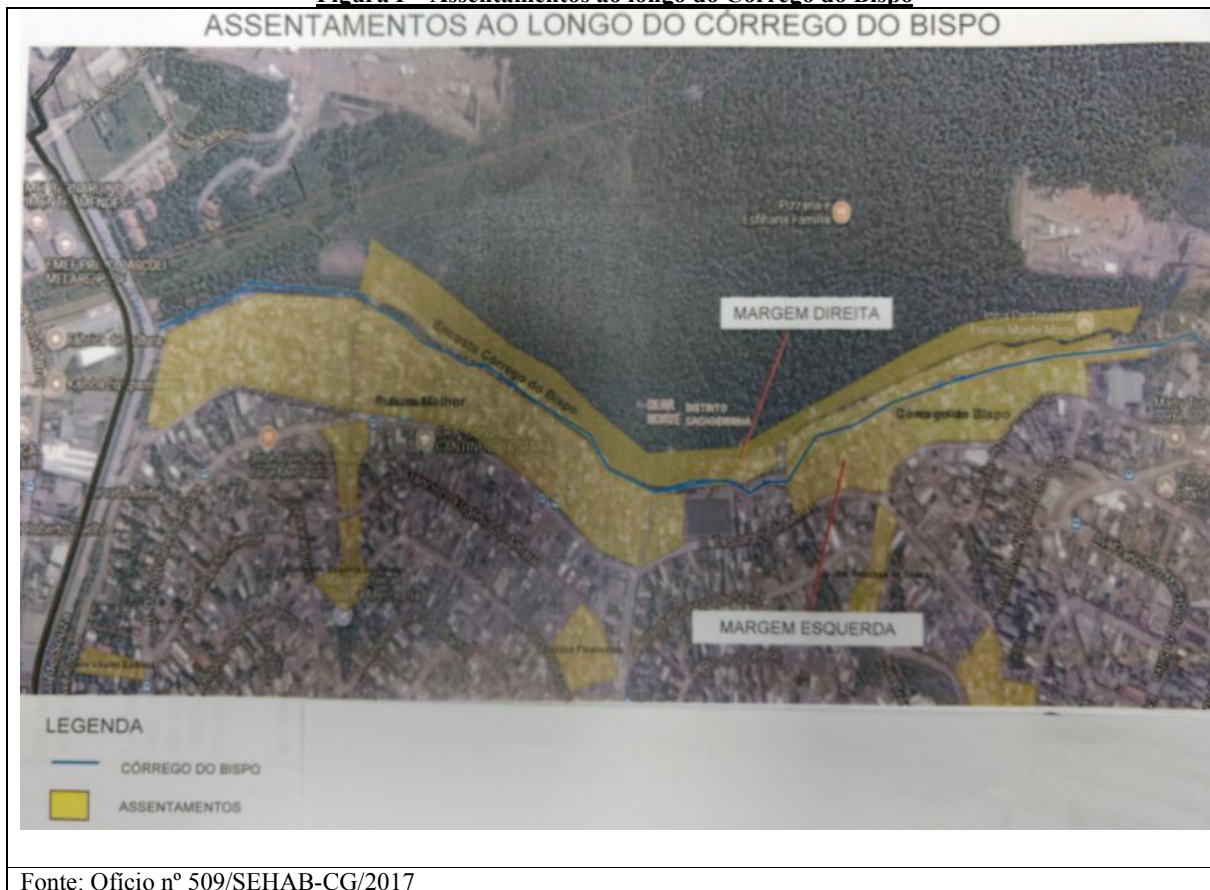
Figura I – Assentamentos ao longo do Córrego do Bispo

Ao longo do Córrego do Bispo, existem três assentamentos irregulares localizados às suas margens esquerda e direita. Em sua maioria, tais assentamentos estão localizados em área privada, pertencente a duas empresas e a uma pessoa física. Uma das empresas mais afetadas, a CTEEP (Companhia de Transmissão de Energia Elétrica Paulista) tem em curso processo de reintegração de posse na Justiça Estadual.

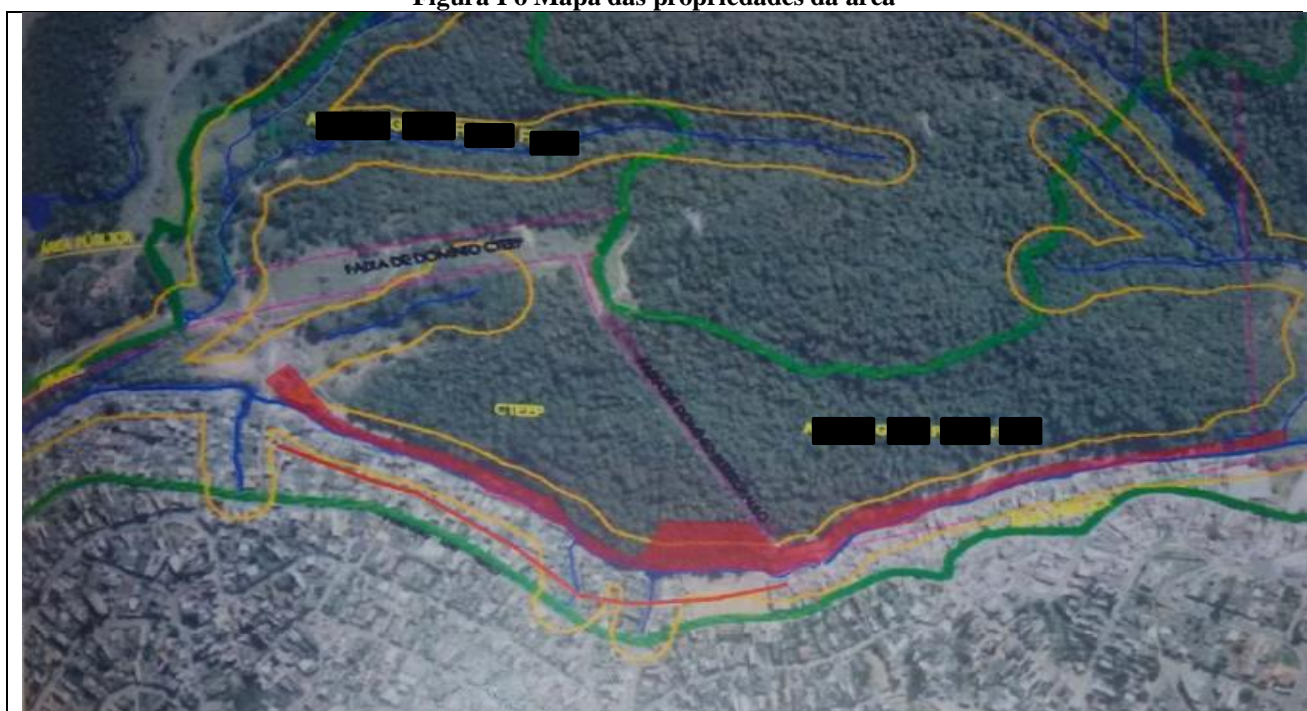
Figura I ó Mapa das propriedades da área

Segue abaixo, uma foto que destaca as áreas de propriedade relativas à CTEEP (Companhia de Transmissão de Energia Elétrica Paulista), à pessoa física e à empresa Imobel S/A Urbanizadora e Construtora.

Montagem feita sobre o Mapa do DEPLAN 2010 indicando o trajeto percorrido. A linha amarela é a delimitação da APP e o mapa não mostra a imagem aérea real do desmatamento.

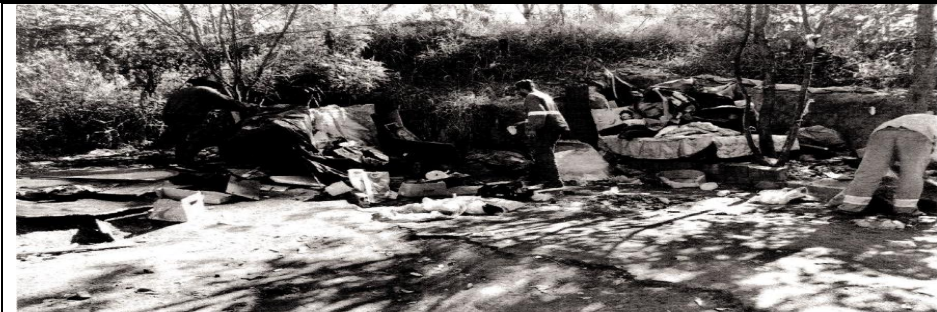
Figura II ó Evidência de moradias irregulares dentro da área cercada do Parque Linear

Na vistoria realizada em 29 de julho de 2017, foram evidenciadas as construções irregulares supramencionadas pela Guarda Civil Metropolitana e informadas no Relatório nº 189/ IRDAM-Cantareira/2017. Além disso, vale destacar as seguintes fotos destas discrepâncias no interior do parque:

Recomenda-se o estabelecimento de um grupo intergovernamental envolvendo as Secretarias Municipais do Verde e Meio Ambiente, Habitação, Segurança Urbana, Prefeitura Regional da Casa Verde e Órgãos Estaduais com o objetivo de integrar e organizar as ações das esferas de governo que teriam por finalidade o desfecho das tratativas pendentes, as quais têm impedido a melhor gestão e proteção da parte com cerca e guarita do Parque Linear do Córrego do Bispo, evitando assim a sua depredação, deterioração e invasões que possam dificultar a sua consolidação.

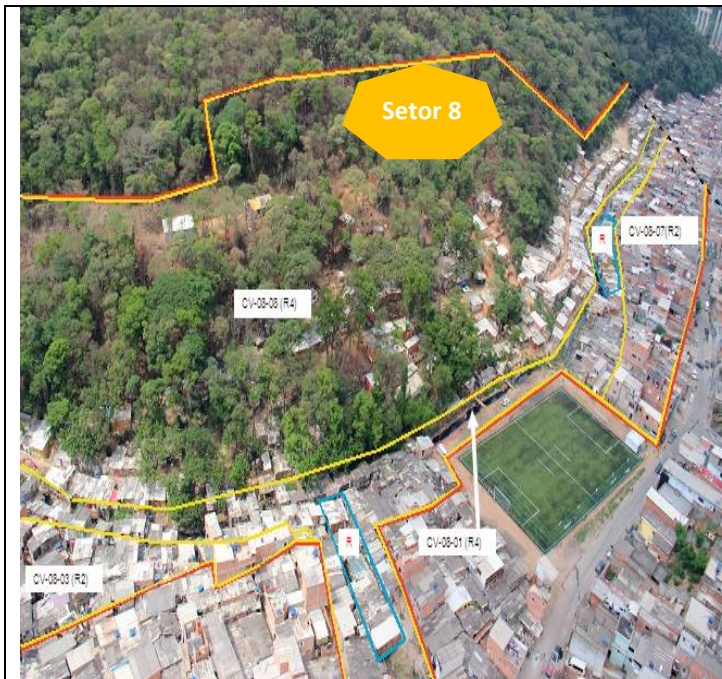
Figura IV ó Foto aérea novembro/2014

Fotos aéreas, fornecidas pela Prefeitura Regional da Casa Verde, referente a maio/2017 (Figura V ó Setor 8), quando comparadas com as imagens do mesmo tipo, referentes a novembro/2014 (Figura IV ó Setor 8), denotam a continuidade da expansão da ocupação. No comparativo das imagens abaixo, a título de exemplo, tem-se que, no setor 08, cujo grau de risco é R4 ó Muito Alto, resta claro o adensamento das ocupações em maio de 2017. Mais abaixo na Figura VI, imagem do mesmo setor no ano de 2010, obtida no Google Street View, mostra a inexistência de ocupação na mata em frente ao campo de futebol.
