CICLO DE DEBATES URBANOS

APLICAÇÃO DO PEUC

PARCELAMENTO, EDIFICAÇÃO E UTILIZAÇÃO COMPULSÓRIA: CARACTERÍSTICAS DE IMÓVEIS NOTIFICADOS NA ÁREA CENTRAL DE SÃO PAULO E A VIABILIDADE DE CONVERSÃO PARA HABITAÇÃO DE INTERESSE SOCIAL

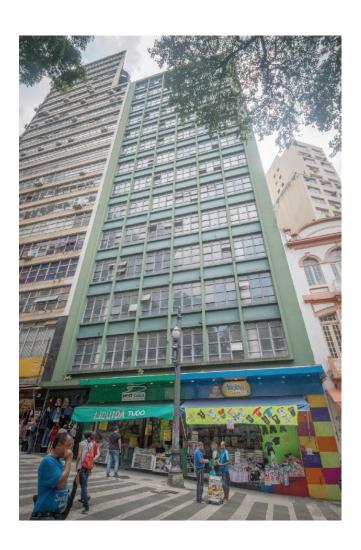
RUA GENERAL CARNEIRO, 31

_ COMERCIAL _ NÃO UTILIZADO _ ESTOQUE NOS PISOS SUPERIORES, COMÉRCIO NO TÉRREO

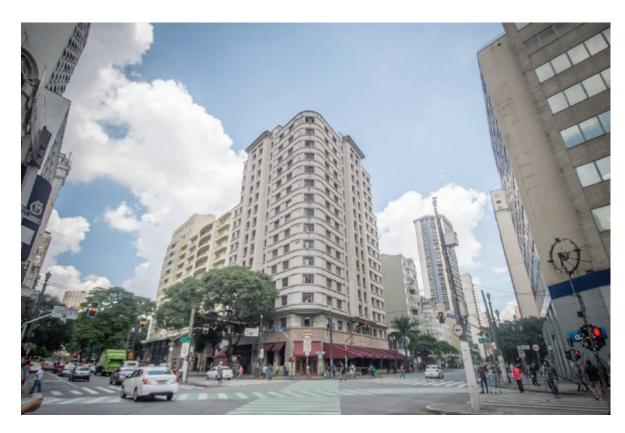
AV. IPIRANGA, 785

_ COMERCIAL _ NÃO UTILIZADO _ PISOS SUPERIORES VAZIOS, COMÉRCIO NO TÉRREO (BAR BRAHMA)

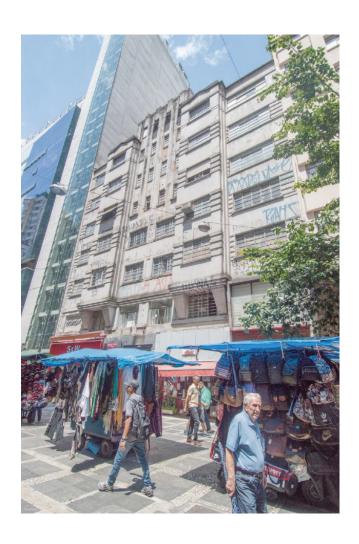
RUA DOM JOSÉ DE BARROS, 158

COMERCIAL+HABITAÇÃO
NÃO UTILIZADO
PISOS SUPERIORES
VAZIOS, COMÉRCIO NO
TÉRREO

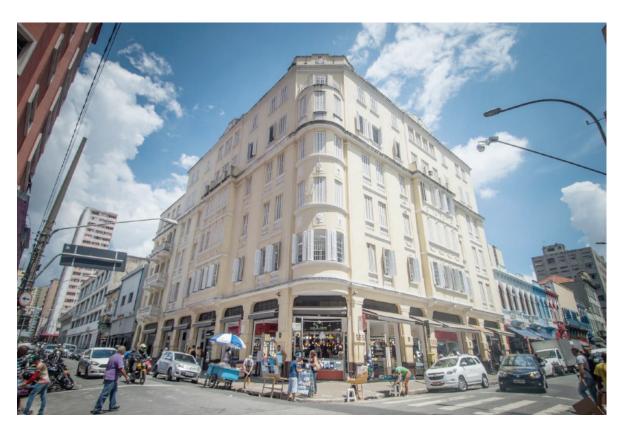
RUA DOS GUSMÕES, 394

_ COMERCIAL _ NÃO UTILIZADO _ PISOS SUPERIORES USADOS COMO ESTOQUE: SANTA IFIGÊNIA

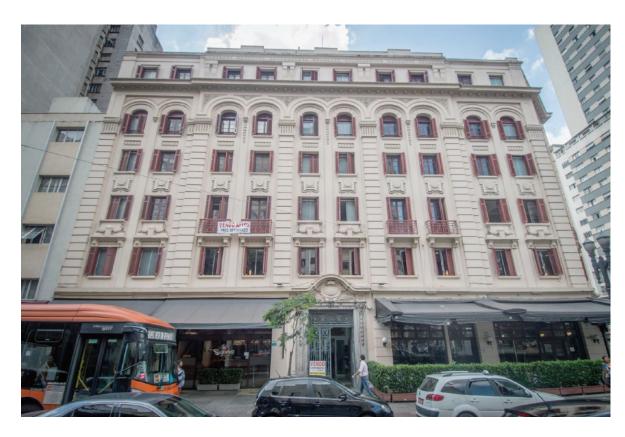
AV. IPIRANGA, 1064

_ HABITAÇÃO + COMÉRCIO _ NÃO UTILIZADO _ PISOS SUPERIORES VAZIOS, COMÉRCIO NO TÉRREO (SUJINHO)

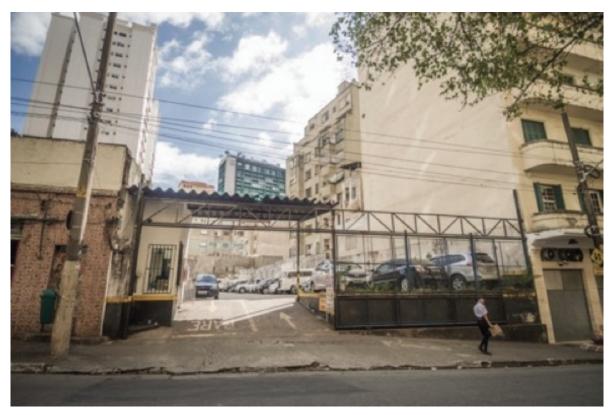
RUA MAJOR DIOGO, 40

_ ESTACIONAMENTO _ SUBUTILIZADO _ ÁREA CONSTRUÍDA DE APENAS UMA GUARITA

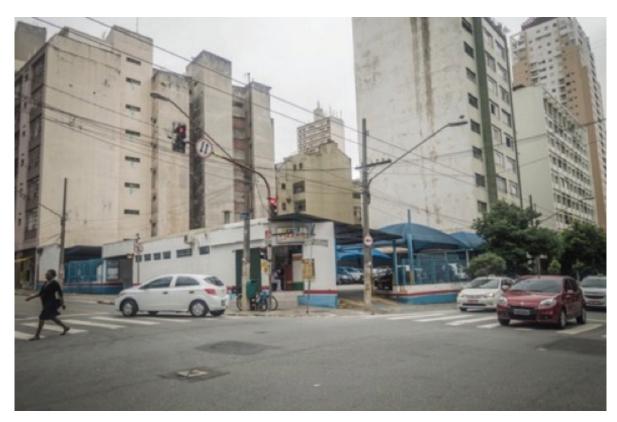
RUA BENTO FREITAS, 420

_ESTACIONAMENTO +
COMÉRCIO
_SUBUTILIZADO
_ESTACIONAMENTO
TREVO + PIZZARIA

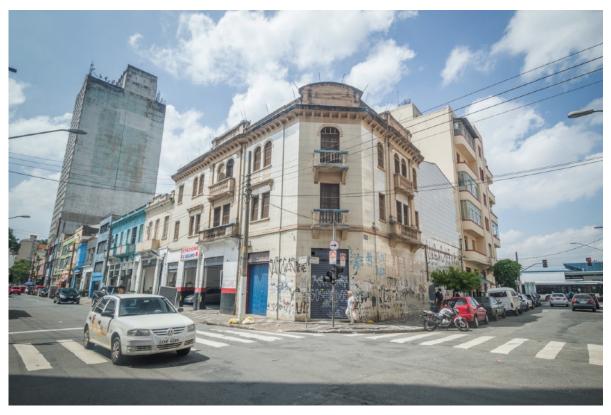
RUA 25 DE MARÇO, 198

_ ESTACIONAMENTO + HABITAÇÃO _ HABITAÇÃO NÃO UTILIZADA

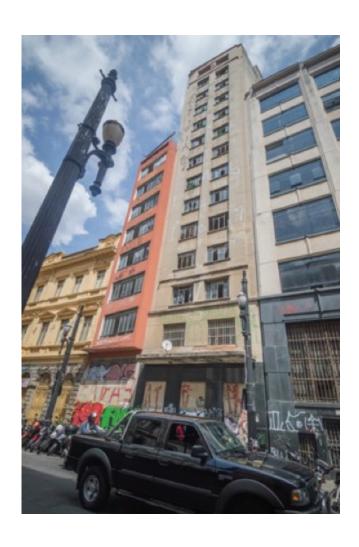
RUA FLORIANO PEIXOTO, 40

_ HABITAÇÃO _ NÃO UTILIZADO

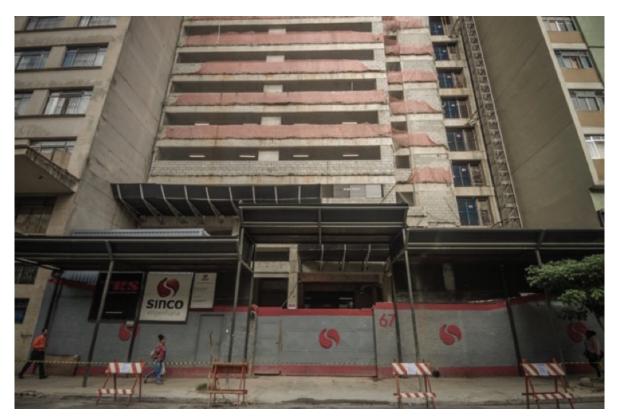
RUA FRANCISCA MIQUELINA, 67

_ HABITAÇÃO _ USO ENCAMINHADO

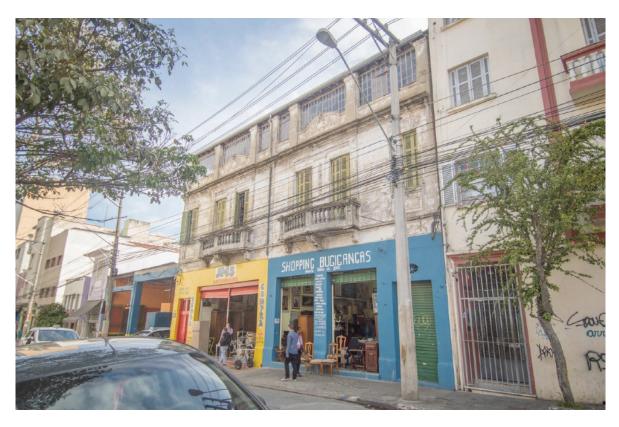
RUA MAJOR DIOGO, 272

_ HABITAÇÃO + COMÉRCIO _ NÃO UTILIZADO _ ANTIQUÁRIO NO TÉRREO

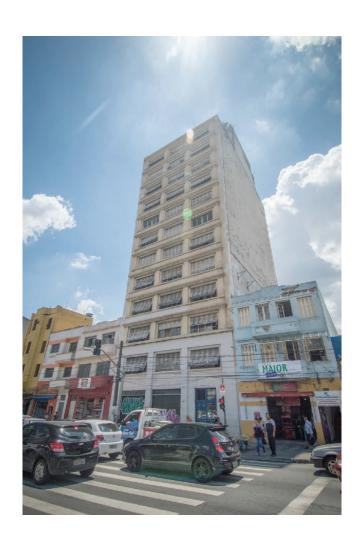
AVENIDA MERCÚRIO, 564

_ HABITAÇÃO + COMÉRCIO _ NÃO UTILIZADO _ PRÓXIMO AO MERCADO MUNICIPAL

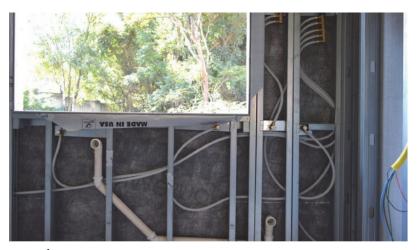
PAINÉIS STEEL FRAME

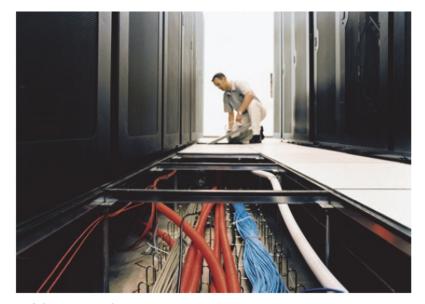
PISO ELEVADO

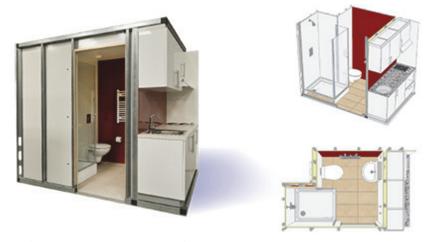
MÓDULO MOLHADO - PRÉ FABRICADO
