# Manual Centro Histórico

Manutenção, Conservação, Reforma e Restauro

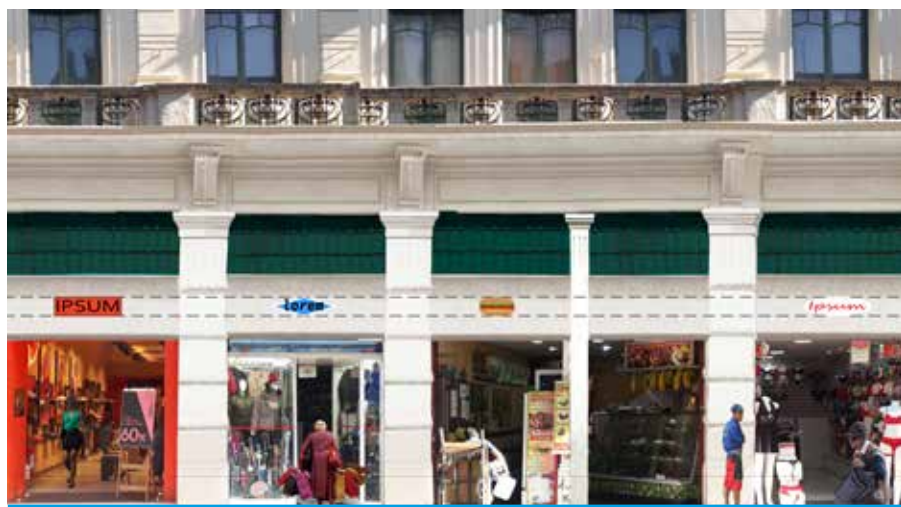
➤ Anúncio Indicativo em Fachada

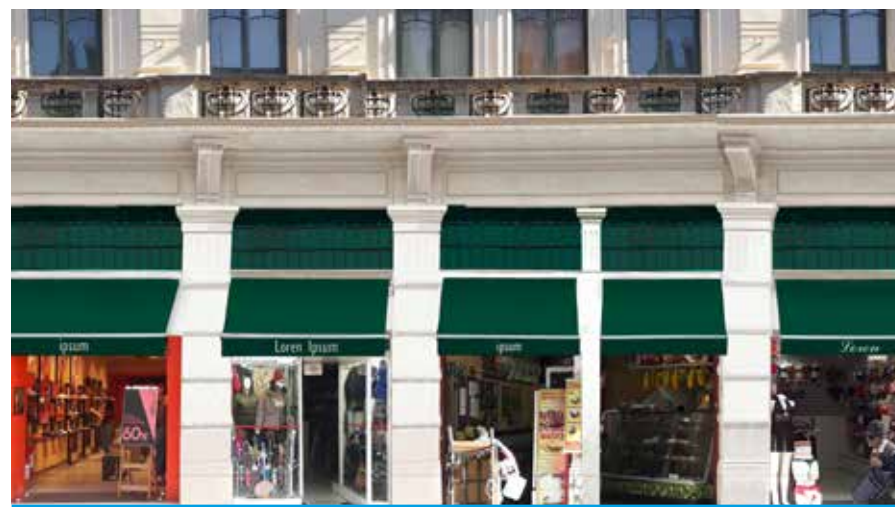
➤ Anúncio Indicativo em Toldo Retrátil

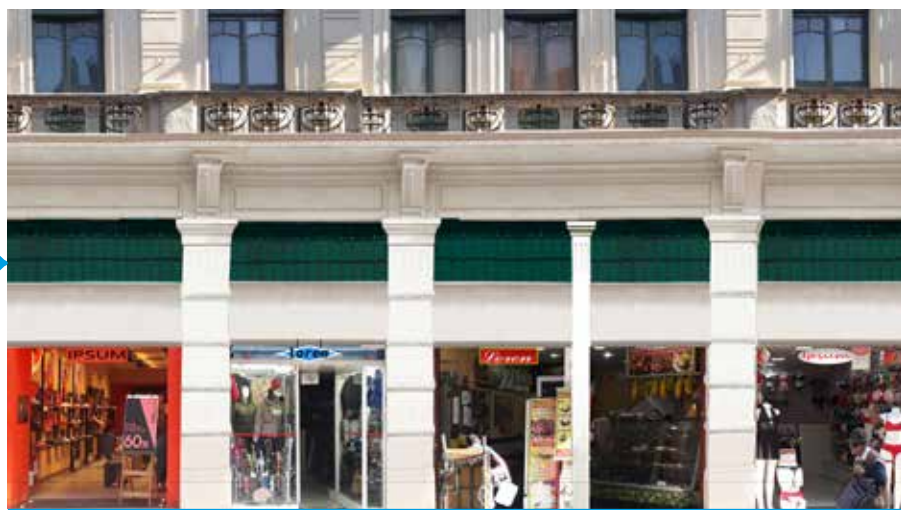
Anúncio Indicativo em Vão Livre

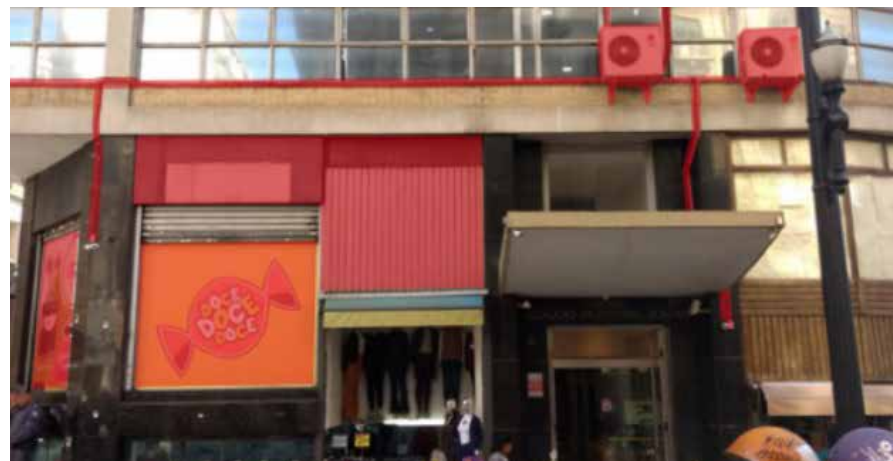
FIGURA 23: Imagem da situação atual da fachada de um edifício em área envoltória (Fonte: SP Urbanismo, 2020)

Deverão ser embutidos na alvenaria da fachada todos os elementos que constituem instalações prediais tais como instalações elétricas, telefonia, Instalações hidráulicas, antenas e rebatedores, ar condicionado, condutores de água e outros que não fazem parte do projeto aprovado.

Caso seja absolutamente imprescindível a inserção de qualquer elemento de instalações prediais na fachada estes deverão respeitar a arquitetura e a composição cromática do edifício e **o projeto deverá ser aprovado na CPPU e no CONPRESP.**

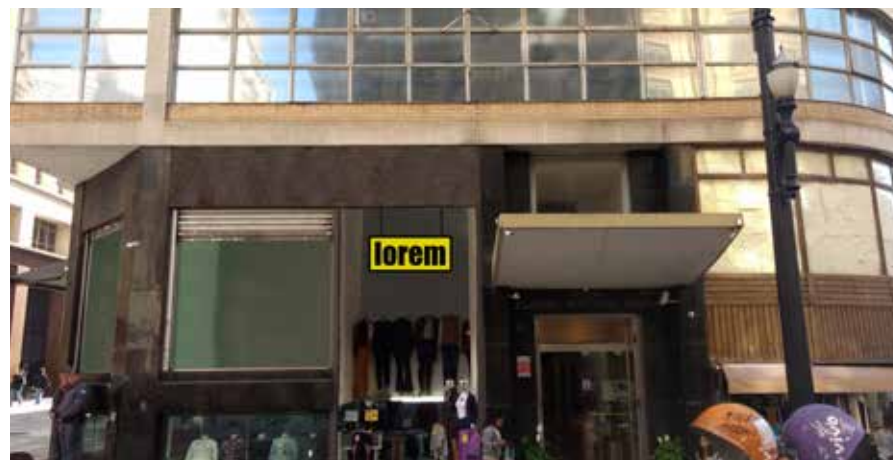
FIGURA 24: Simulação de imagens seguindo as orientações deste manual (Fonte: SP Urbanismo, 2020)
